دراسة العوامل المؤثرة في تخذد الرصف المرن حالة دراسية (قطاعات طرق داخل مدينة مصراتة)

عمر المنصوري
جامعة مصراتة، كلية الهندسة، ليبيا

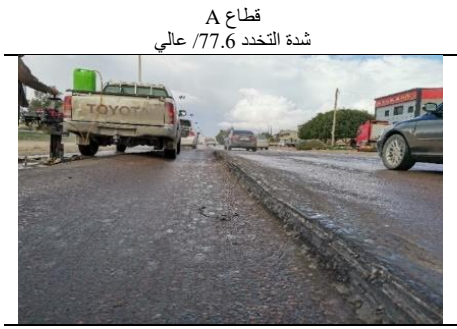
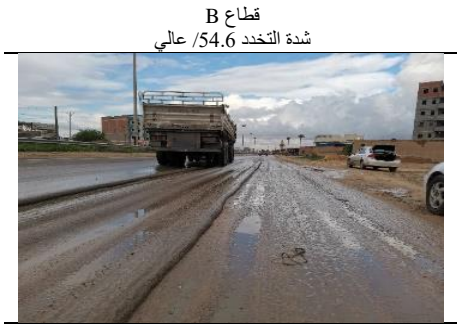
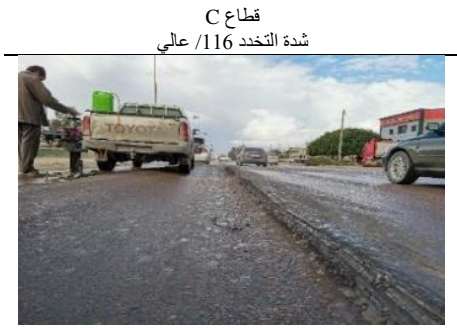
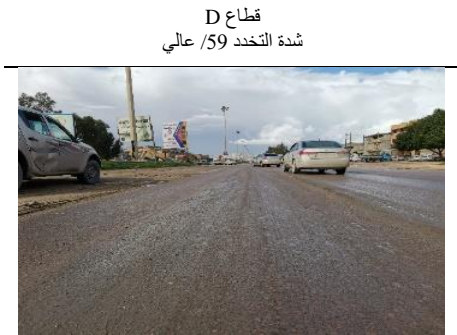
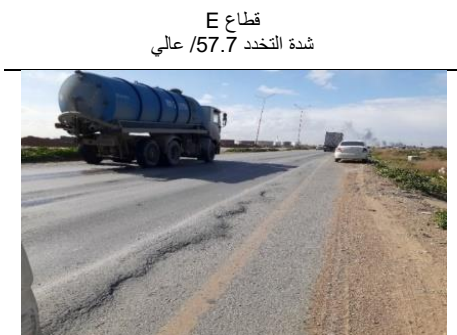
جدول 1 مستويات الشدة

تم تسجيل مستويات شدة التخدد لجميع القطاعات مع التأكيد على أن مستويات الشدة كانت عالية عند كل النقاط كما هو مبين بالجدول 1. مستويات الشدة العالية تم توثيقها عند كل قطاع من قطاعات الطريق الساحلي من A إلى D كما هو مبين بالصور المرفقة، حيث تظهر فيها تخددات عميقة جداً مما يجعل الطريق غير آمنة للقيادة. بالنسبة لطريق النقل الثقيل والمتمثل في القطاع E فقد كانت التخددات أقل حدة ولكنها أيضاً عالية الشدة.

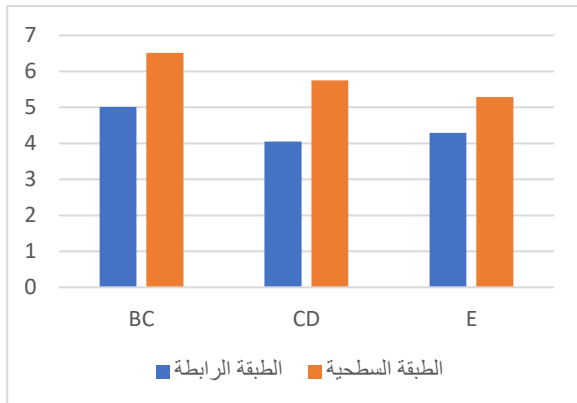
شكل 3 مقارنة بين نسب البيتومين للطبقتين

تعمل زيادة نسبة البيتومين المستخدم في الخلطة الإسفلتية على نقص الاحتكاك الداخلي بين حبيبات الركام وضعف التكوين الإنشائي وبالتالي فإن مقاومة الرصف للأحمال تقل، مما يسبب في حدوث عيوب في الخلطة مثل زيادة التخددات. بعد إجراء اختبار الاستخلاص على العينات للطبقتين السطحية والرابطة تبين أن متوسط نسبة البيتومين للطبقة السطحية للطريق الساحلي أعلى من 6% ولطريق النقل الثقيل أعلى من 5%. تعتبر نسبة الأسفلت المتحصل عليها في قطاعات الطريق الساحلي مرتفعة وهذا مؤشر واضح قد يساعد في حدوث التخدد. أما بالنسبة للطبقة الرابطة كان متوسط نسبة البيتومين جيداً للطريقين الساحلي والنقل الثقيل كما بالشكل 3.
